RAUTAVAARAN SEURAKUNTA  
Hautausmaakatselmus

MUISTIO

| Aihe: | Hautausmaakatselmus | | |
| Aika: | Keskiviikko 22.10.2025 klo 14.00 - 14.50 | | |

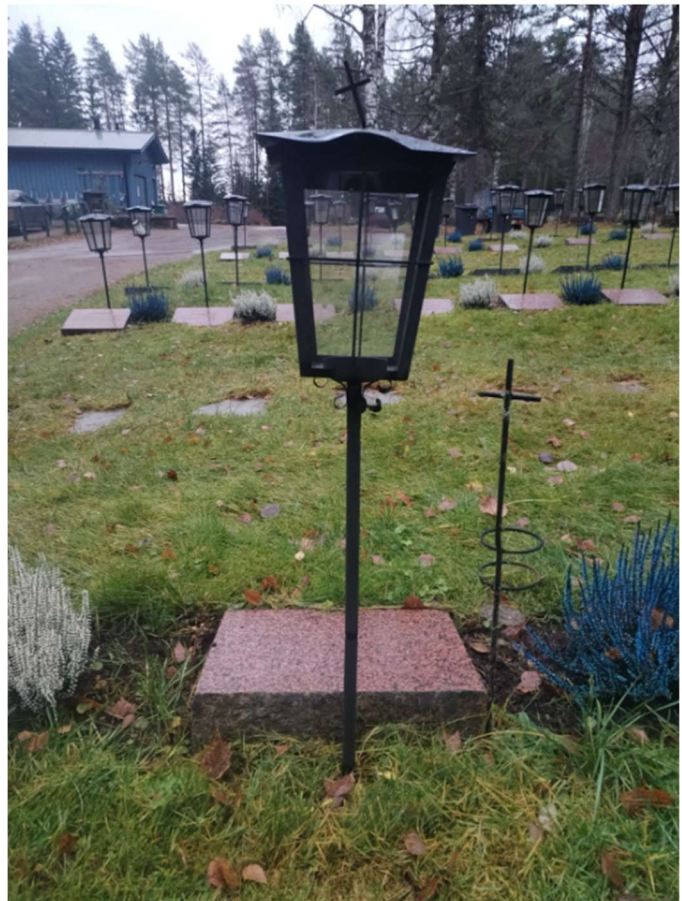
- Nyt on hautakivet puhtaat ja vanhat kultaukset on poistettu. Jatketaan sankarihautausmaan kivien hoitoa niin, että kivet pestään painepesurilla keväisin, ennen kesäkukkien istuttamista.
- Tänä vuonna poikkeuksellisesti vapaaehtoiset ovat kustantaneet ja istuttaneet siniset ja valkoiset Callunat sankarihaudoille.
- Vapaaehtoiset ovat laittaneet tänä vuonna myös lyhdyt paikoilleen sankarihaudoille.
- Lyhtyjä on nyt riittävästi, mutta osa varalyhdyistä paloi hautausmaan vajan palossa ja osa nyt käytössä olevista lyhdyistä on huonokuntoisia mm. varsia on poikki ja ristejä puuttuu. Jos vastaavia lyhtyjä olisi saatavilla, olisi muutaman varalyhdyn hankinta tarpeellista, mutta ei akuuttia.

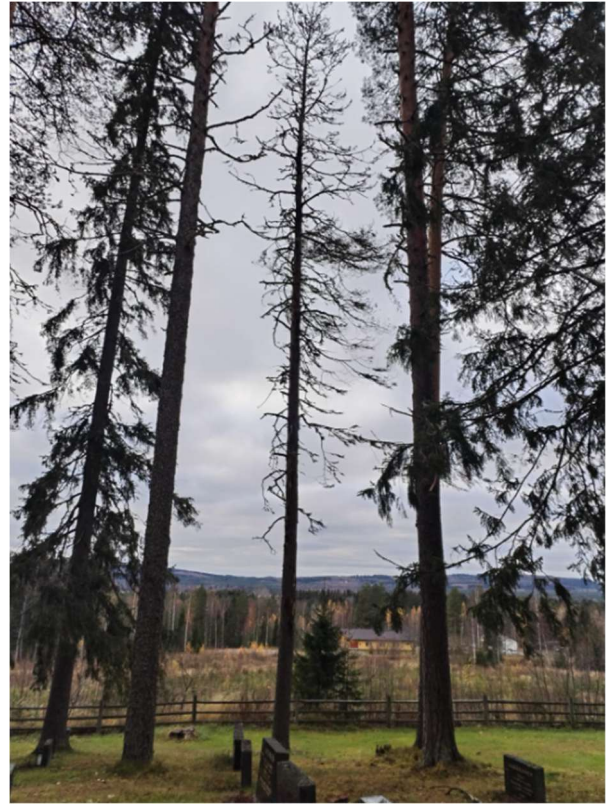
- Hautausmaa kierrettiin ympäri ja tehtiin yleiset huomiot hautausmaan siisteydestä ja turvallisuudesta.
- Kierroksella havaittiin yksi pystyyn kuollut puu osastojen 1 ja 3 välimaastossa. Annettiin kiinteistöhuollolle määräys turvallisuusriskin aiheuttavan puun poistamiseen asianmukaisesti.

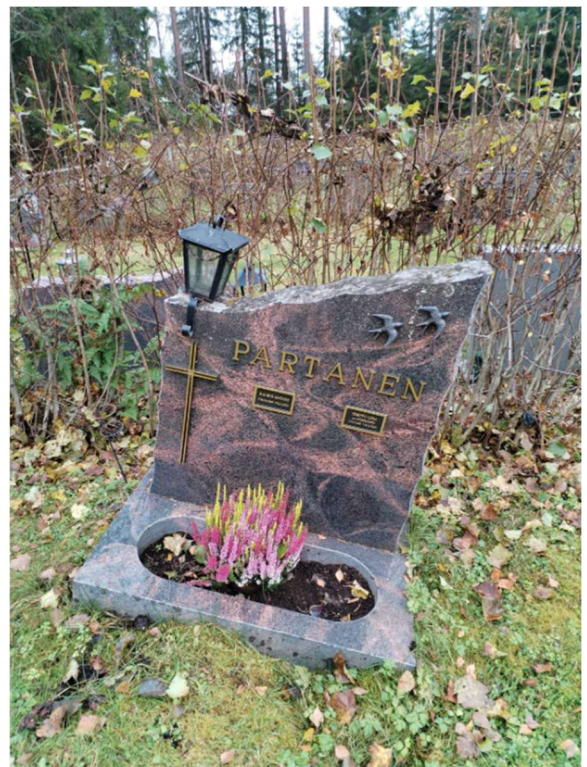
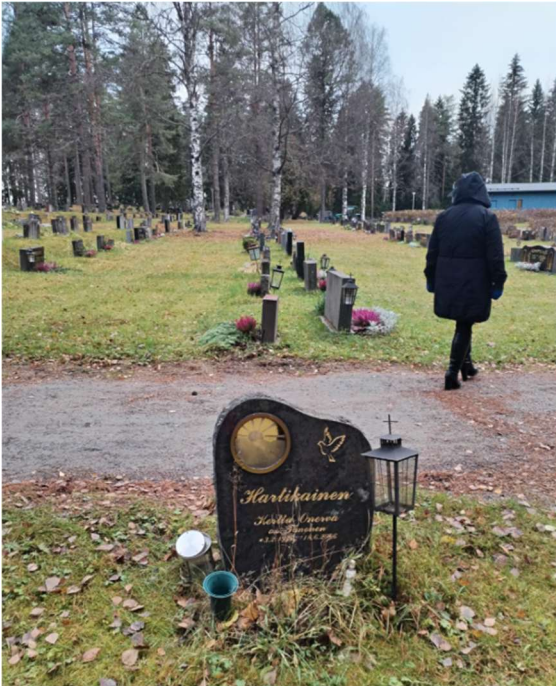
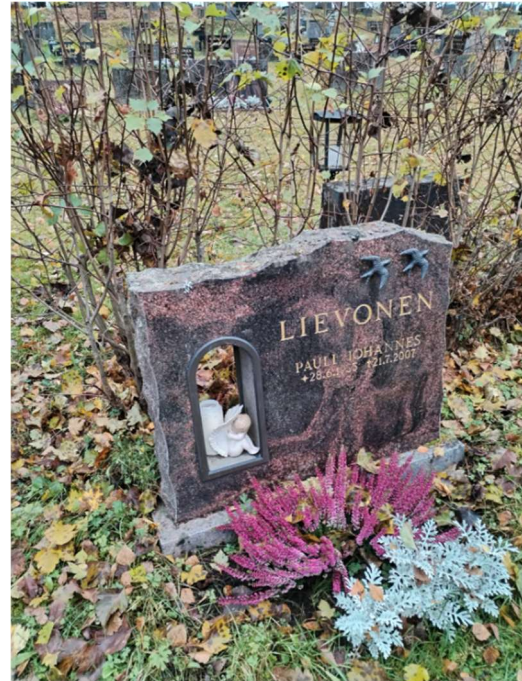
- Osastolla 6 on yksi hautakivi (Partanen) selvästi kallistunut haudan painumisen johdosta, joten annetaan kiinteistöhuollolle määräys kiven oikaisuun.
- Lisäksi osastolla 6 havaitaan kaksi ajan saatossa kallistunutta ja vaaraksi olevaa kiveä, joiden oikaisusta informoidaan hautaoikeuden haltijoita.
  - o Hauta; Lievonen Pauli. Kivi taaksepäin kallellaan ja vaarana myös kiven halkeaminen, koska kivessä on kynttiläaukko.
  - o Hauta; Hartikainen Kerttu. Kivi kallellaan taaksepäin.

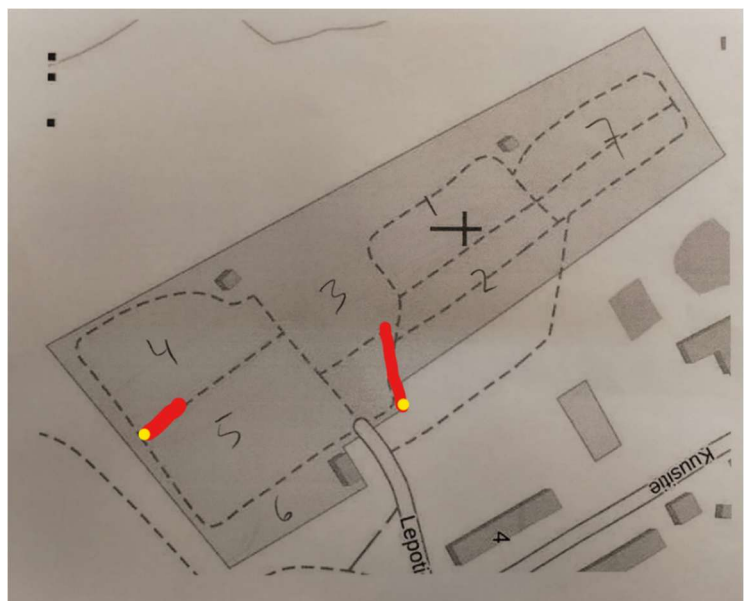
- Osastojen 1 - 6 käyttövesilinjasto on nyt uusittu. Tarkistettiin uusitut vesipisteet ja todettiin, että edellisvuoden suunnitelmasta poiketen linjastoon lisättiin kaksi tyhjennysputkea. Vaikka näitä tyhjennyslinjoja ei aiemmin ollut, mutta niiden lisääminen nähtiin asianmukaiseksi, että ei synny tilannetta, että tyhjennys ei ole toteutunut kokonaan ja uusi linjasto vaurioituu jäätymisen aiheuttamana. Uudet tyhjennyslinjat tehtiin osaston 5 vesilinjän päähän ja osastolta 3 laskevana sankarihautausmaan ohi parkkipaikan reunaan.
- Kiinteistöhuoltourakoitsijan toimesta on suoritettu kuluneena kesänä kaikkien huonokuntoisten asfalttipintojen poisottaminen ja pinnoittaminen kivituhkalla.
